REGIONE PIEMONTE
CITTÀ METROPOLITANA DI TORINO
Città di Chieri

RIGENERAZIONE DELL'AREA EX CASERMA SCOTTI QUALE POLO DELLA SOCIALITÀ

PROGETTO DI FATTIBILITÀ TECNICO ECONOMICA

Relazione Generale

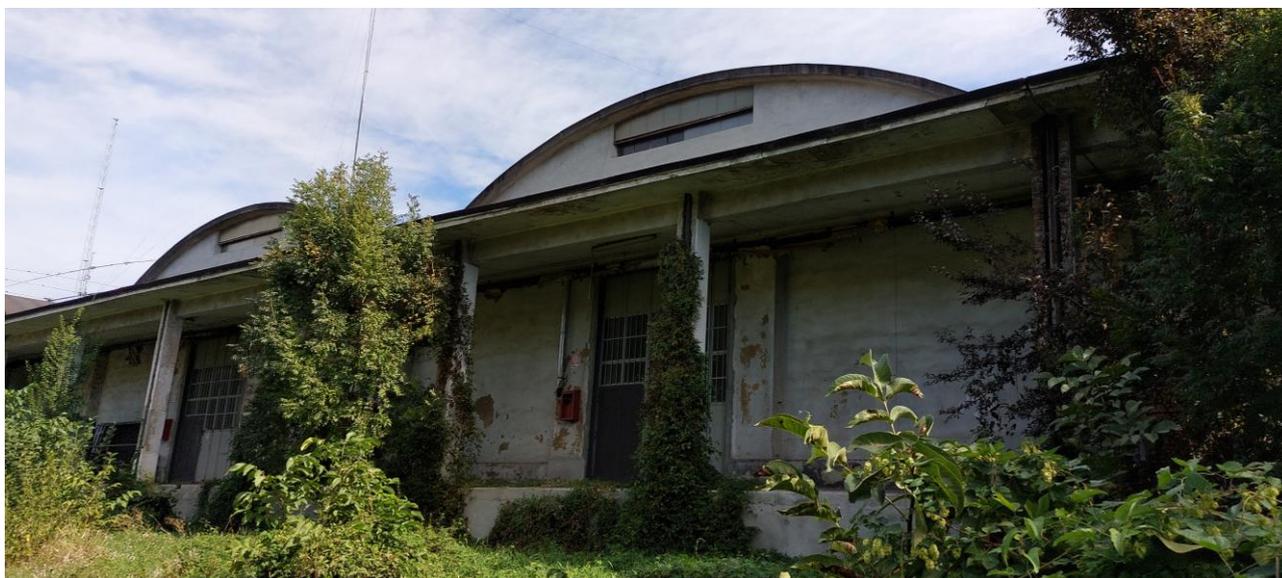
L'edificio "N-R" oggetto del progetto

Nello specifico, il progetto oggetto di contributo riguarda il recupero dell'edificio dei magazzini militari denominato "N-R", il più esteso del complesso, e dell'area verde di pertinenza che lo circonda.

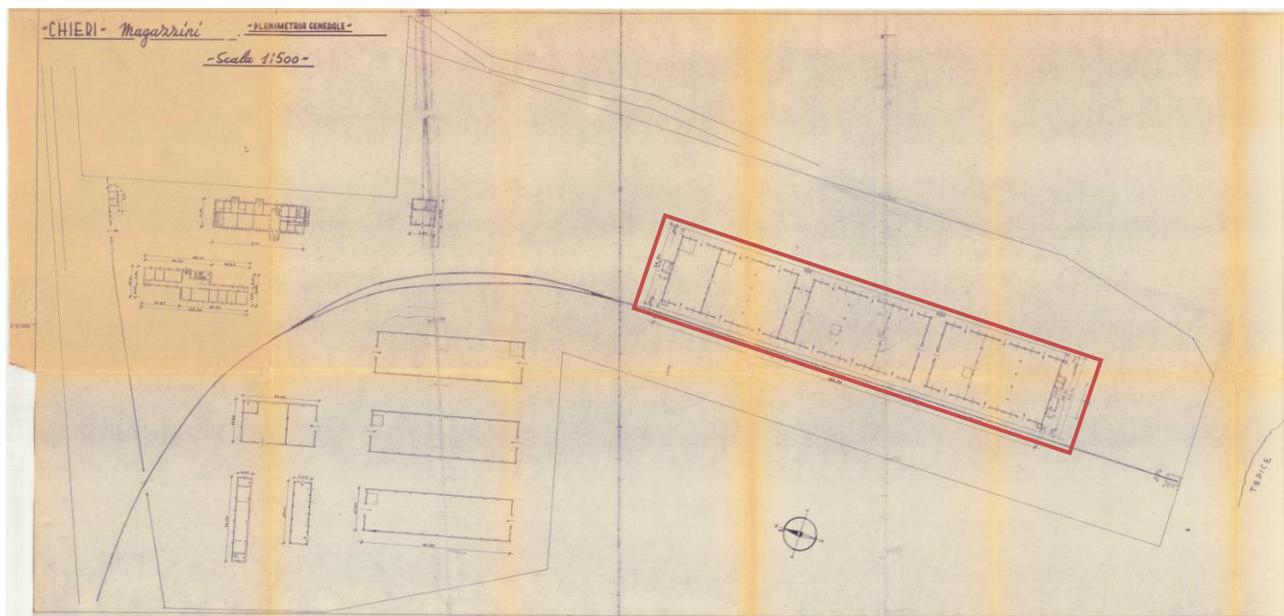
Progetto dei magazzini "N-R", planimetria generale, Accademia Militare di Torino.

Il fabbricato N-R oggetto di intervento, indicato nelle planimetrie originali con il nome "Magazzini IV Armata", aveva la funzione di deposito per la raccolta, collaudo e smistamento del vestiario, grazie soprattutto al collegamento diretto con la linea ferroviaria, che si diramava dalla vicina stazione fino in aderenza all'edificio sul lato ovest, e i cui binari sono tuttora visibili.

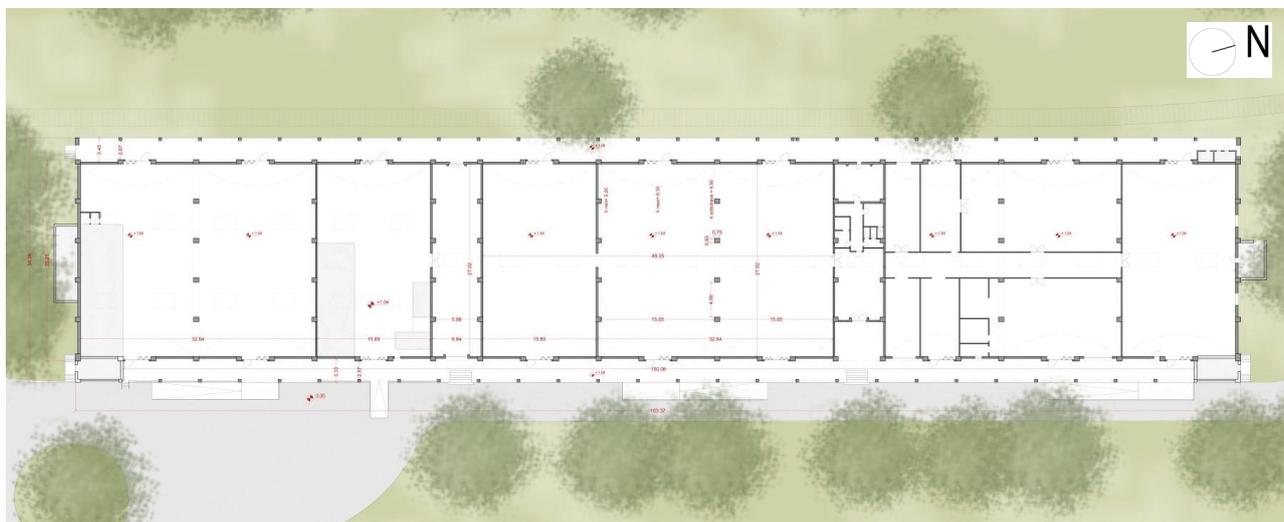
Pianta piano terra - Stato di fatto

Prospetto est - Stato di fatto

Il fabbricato oggetto di intervento occupa una superficie di circa 5500 mq a pianta rettangolare, di lunghezza pari a 163 m ca. in direzione nord-sud e di larghezza pari a 34 m ca. in direzione ovest-est.

È costituito da un unico piano fuori terra, impostato su un basamento di fondazione sopraelevato di circa 1 m dal piano di campagna, e si articola in senso longitudinale in 11 campate parallele, di cui 9 principali voltate a botte e suddivise in gruppi da tre, e due intermedie con copertura piana.

Le campate principali hanno una luce di circa 16 m, con copertura a volta a botte di altezza minima di 5,20 m e massima di 8,30 m in chiave; le maniche intermedie hanno una larghezza di circa 6 m, con copertura piana ad un'altezza di 5,20 m, pari all'imposta delle volte.

Lungo i fronti est ed ovest sono presenti due porticati con copertura piana su pilastri, probabilmente frutto di un'aggiunta successiva, che fungono da sistema distributivo esterno tra le campate.

Troviamo inoltre diverse superfetazioni e altri volumi tecnici addossati all'edificio, come i blocchi dei servizi igienici a sud e a nord-ovest, o gli avancorpi delle centrali termiche a nord-est e a sud-est.

L'accesso al piano dell'edificio avviene dal fronte est tramite due scale, poste in corrispondenza delle campate intermedie con copertura piana, e tre rampe lungo il basamento. Sul lato opposto, invece, non vi sono elementi di risalita, in quanto il basamento sopraelevato serviva al carico delle merci direttamente sui convogli ferroviari, come dimostrano i già citati binari tuttora presenti.

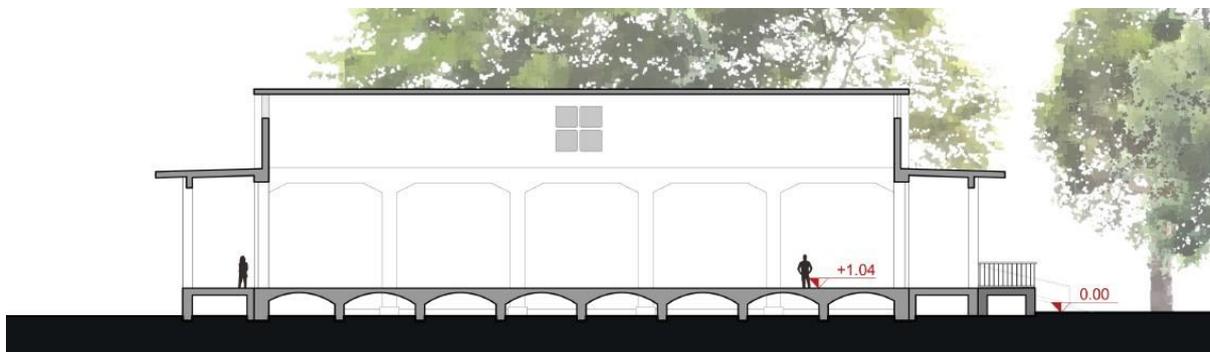
Sezione trasversale campata principale - Stato di fatto

Il piano del basamento è fondato su un sistema a voltine in laterizio impostate su cordoli in calcestruzzo, e quindi si configura anche come un vespaio aerato.

Le strutture in elevazione sono di tipo puntuale e si articolano su una maglia di pilastri di dimensioni 75 x 63 cm, realizzati rispettivamente in muratura di mattoni pieni lungo il perimetro esterno del fabbricato, e in calcestruzzo non armato all'interno delle campate. Questi sorreggono travi in calcestruzzo armato su cui si impostano i solai in laterocemento delle volte e delle coperture piane, realizzati con il sistema a travetti armati di tipo "SAP". Sono inoltre presenti delle catene metalliche alla base delle volte a contrasto delle spinte orizzontali.

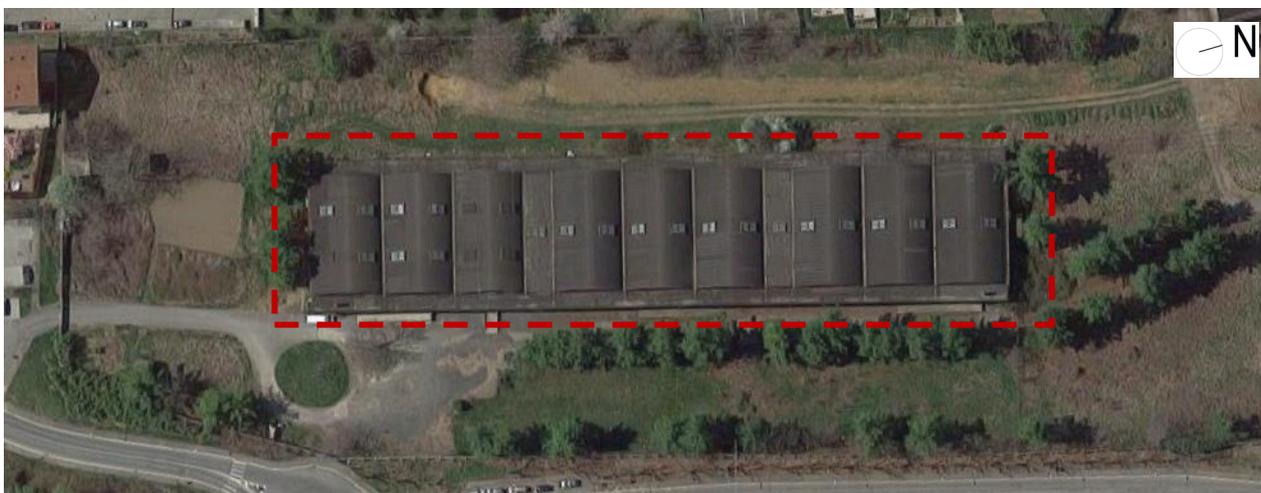
Dettaglio dell'edificio N-R e dell'area di intervento - ortofoto

L'area di pertinenza dell'edificio N-R è prevalentemente pianeggiante, ma si trova ad una quota inferiore di circa 3 m rispetto a Via Bernardo Vittone, che la costeggia sul lato est e che risulta sopraelevata poiché il suo sedime stradale sorge sul tratto tombato del torrente Tepice. Oltre il muro di cinta si crea dunque un forte dislivello fino al marciapiede, di fatto una scarpata, costituita da terreno vegetale con un filare di alberi.

L'accesso avviene dal cancello a sud e quindi lungo un percorso carrabile e asfaltato largo circa 6 m, che prosegue radente all'edificio ad est, per poi diventare sterrato e diramarsi verso nord all'interno del complesso militare, collegando le altre costruzioni. Il viale è attualmente interrotto da una recinzione metallica precaria e dalla vegetazione allo spigolo nord-est del fabbricato.

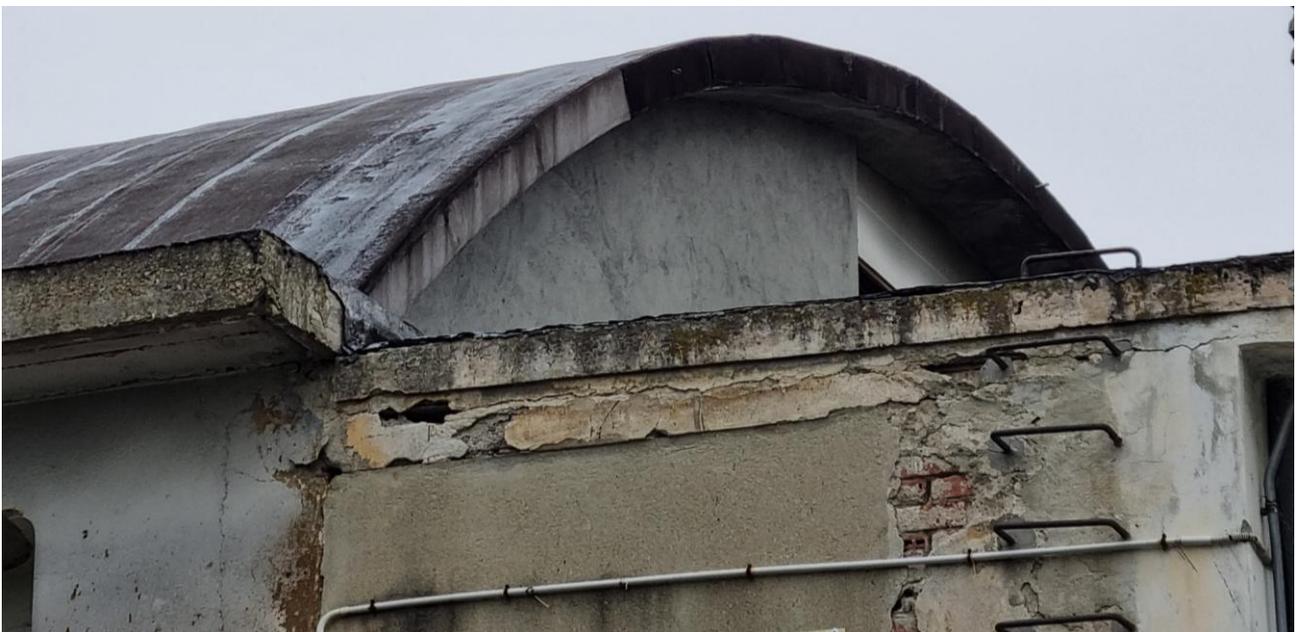
Foto 2. Dettaglio copertura prima campata, angolo Sud-Est

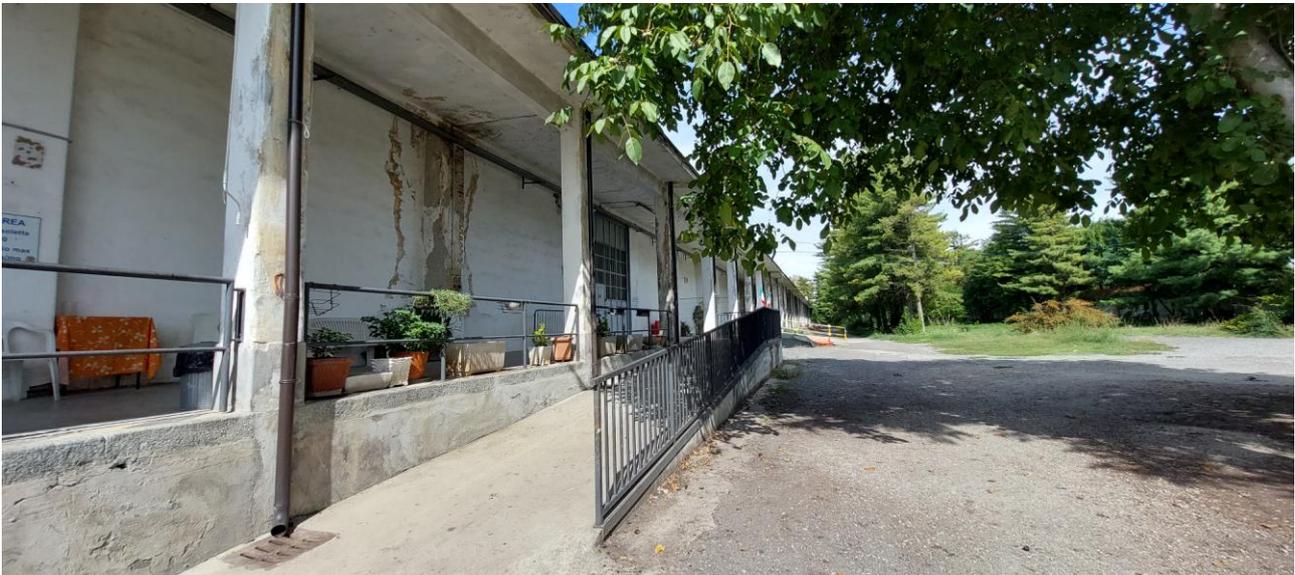
Foto 4. Rampa e porticato, fronte Est

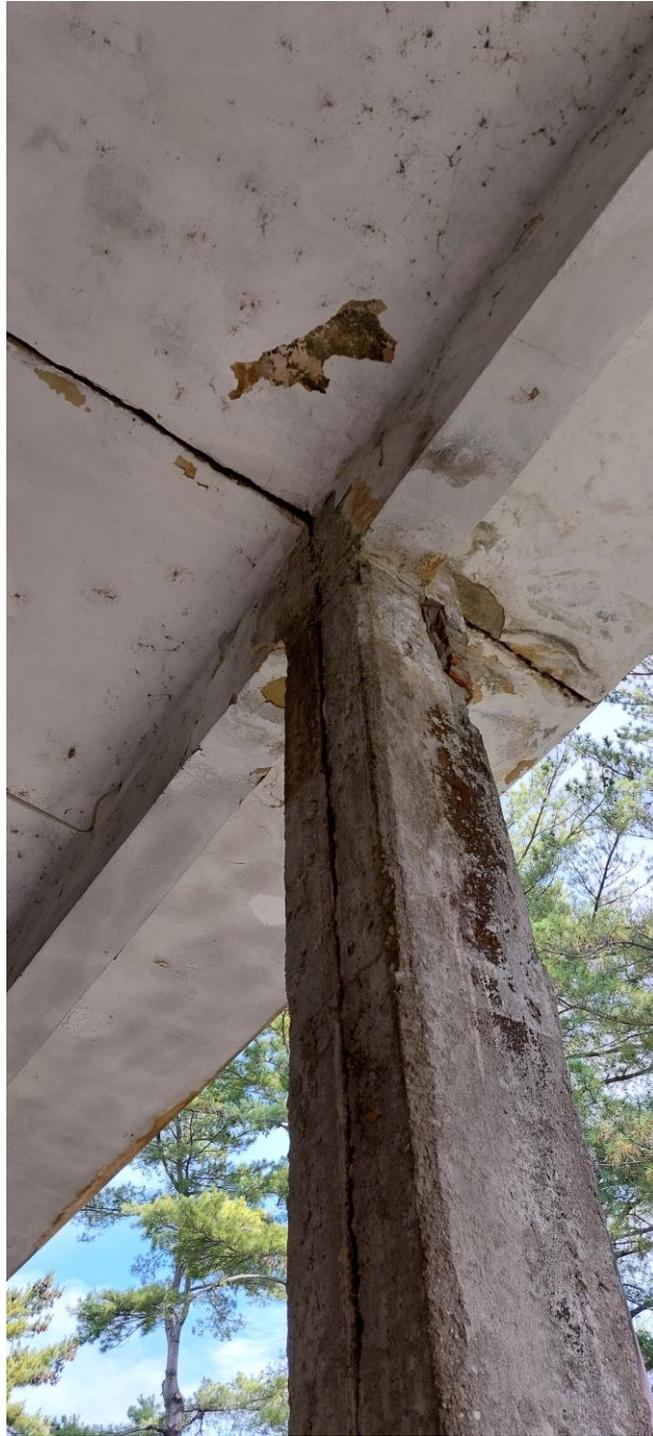
Foto 5. Dettaglio pilastro portico, fronte Est

Anche i pilastri dei porticati esterni, di dimensioni 40 x 40 cm, sono alternativamente in calcestruzzo non armato, sul fronte Ovest, e in muratura di mattoni pieni, sul fronte Est.

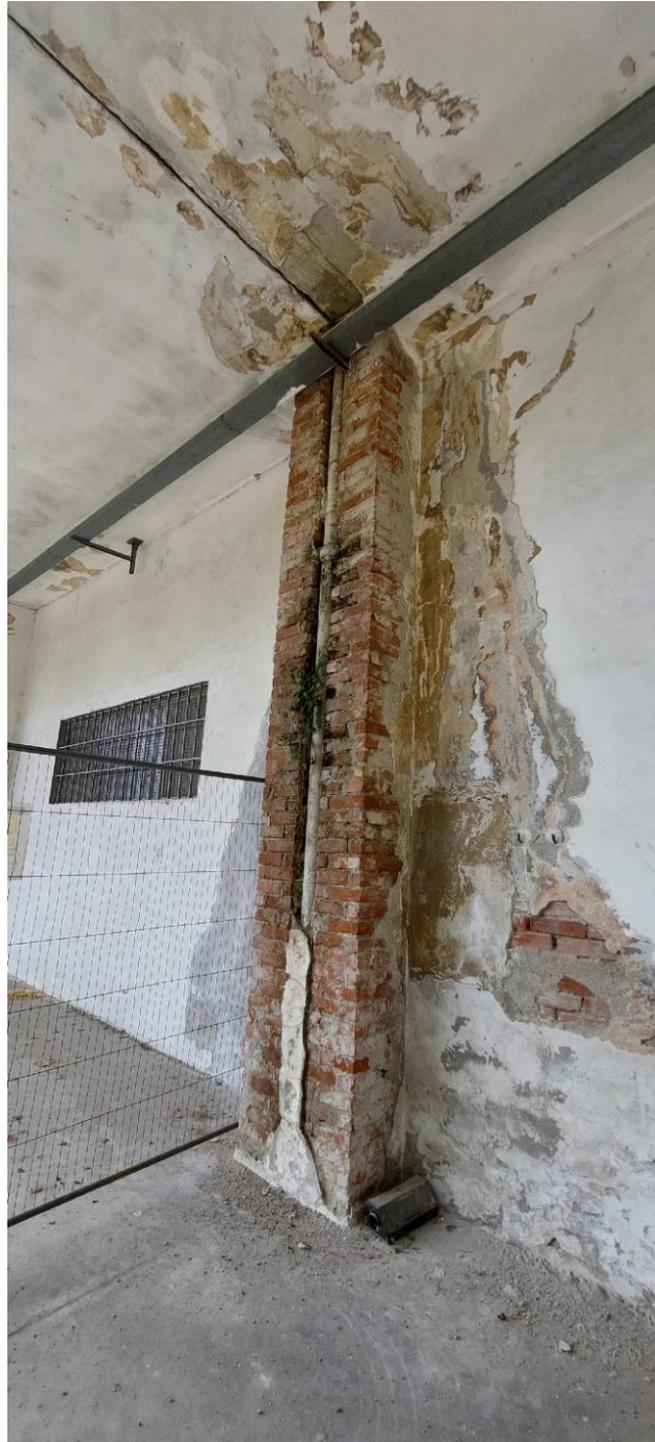
Foto 6. Dettaglio pilastro facciata, fronte Est

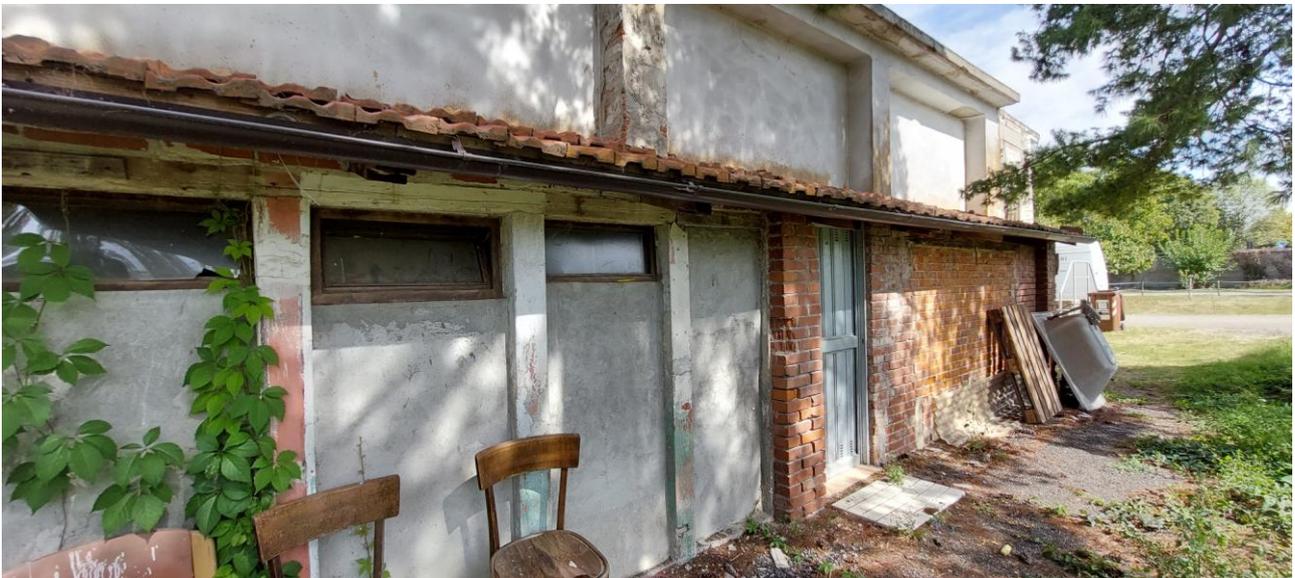
Foto 12. Blocco servizi dismesso, fronte Sud

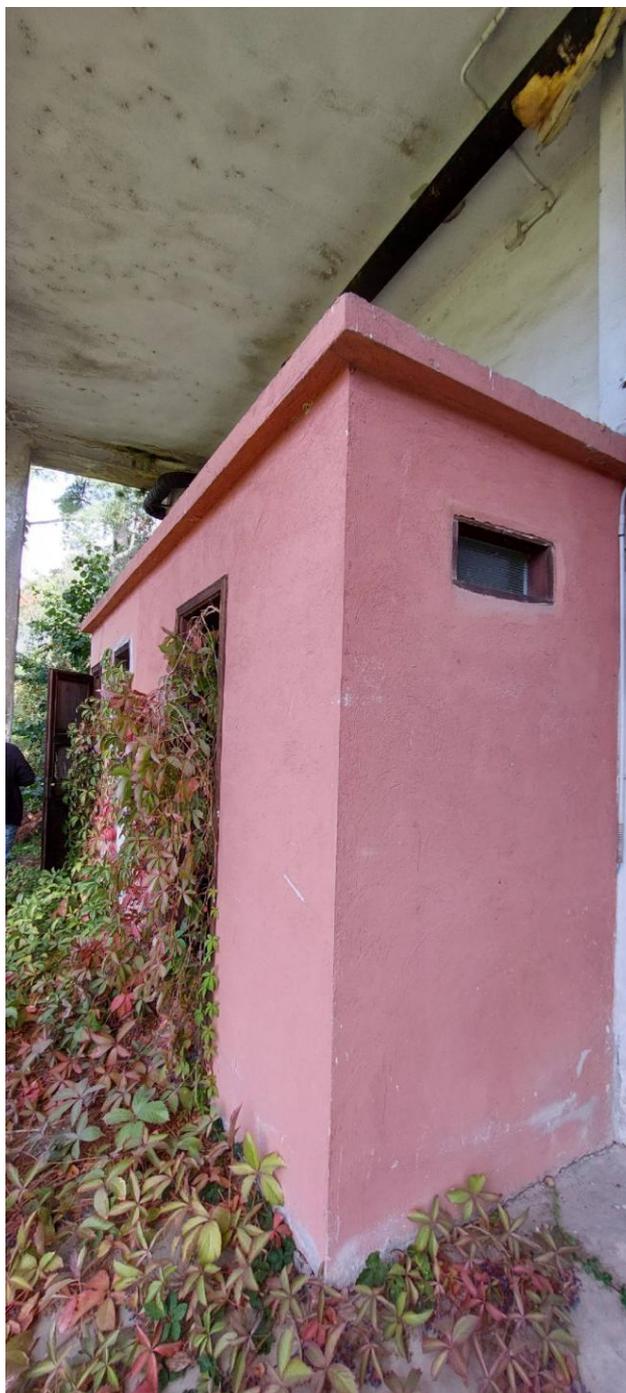
Foto 16. Blocco servizi dismesso, estremità Nord-Ovest

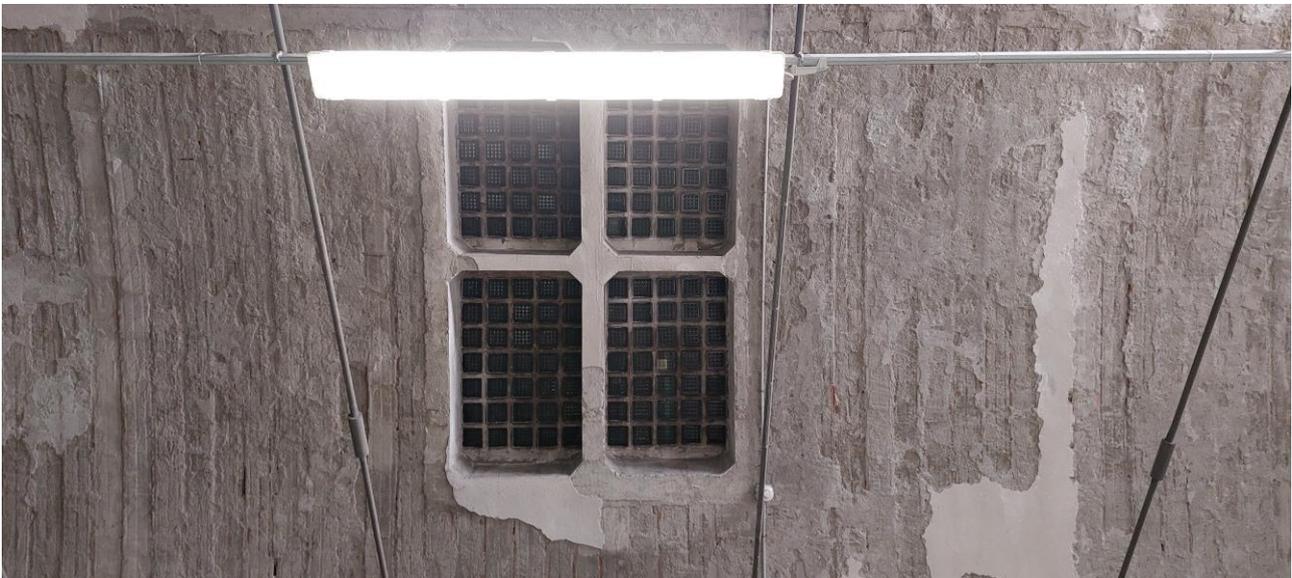
Foto 20. Dettaglio lucernario in vetrocemento, terza campata

Per ciascuna campata sono disponibili due accessi speculari sui fronti est ed ovest dai porticati longitudinali, con portoni metallici di tipo industriale con chiusura a libro e una porta di emergenza con maniglione antipánico. L'illuminazione naturale proviene da lucernari in vetrocemento realizzati in copertura e da aperture in facciata con serramenti metallici, poste alla sommità centrale dei frontoni curvi delle volte a botte.

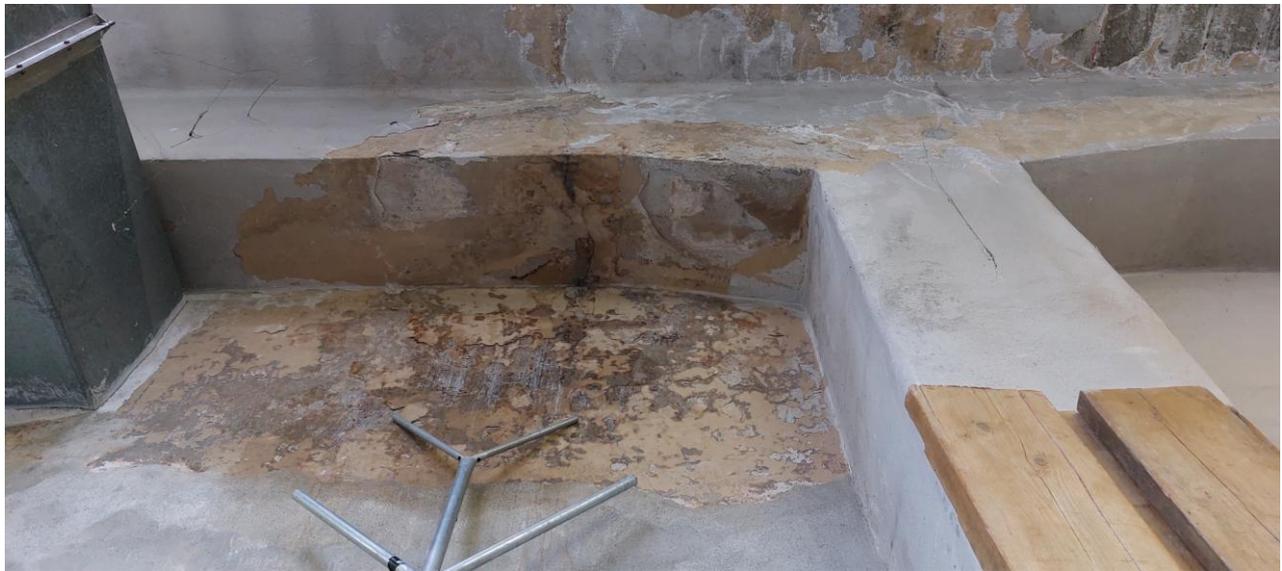
Foto 22. Dettaglio danni da infiltrazioni, manica bassa Sud

Nel complesso, l'edificio presenta evidenti segni di degrado dovuti principalmente a infiltrazioni d'acqua, vegetazione infestante e ad una generale assenza di manutenzione a causa della dismissione dei locali. I prospetti esterni sono interessati da fenomeni quali efflorescenze, distacco di intonaco e macchie, provocati dall'umidità e dall'esposizione agli agenti atmosferici, in particolare in corrispondenza dei pilastri di facciata, in cui corrono i pluviali, o dei porticati esterni, il cui manto di cui copertura non riesce più a garantire l'impermeabilizzazione delle strutture.

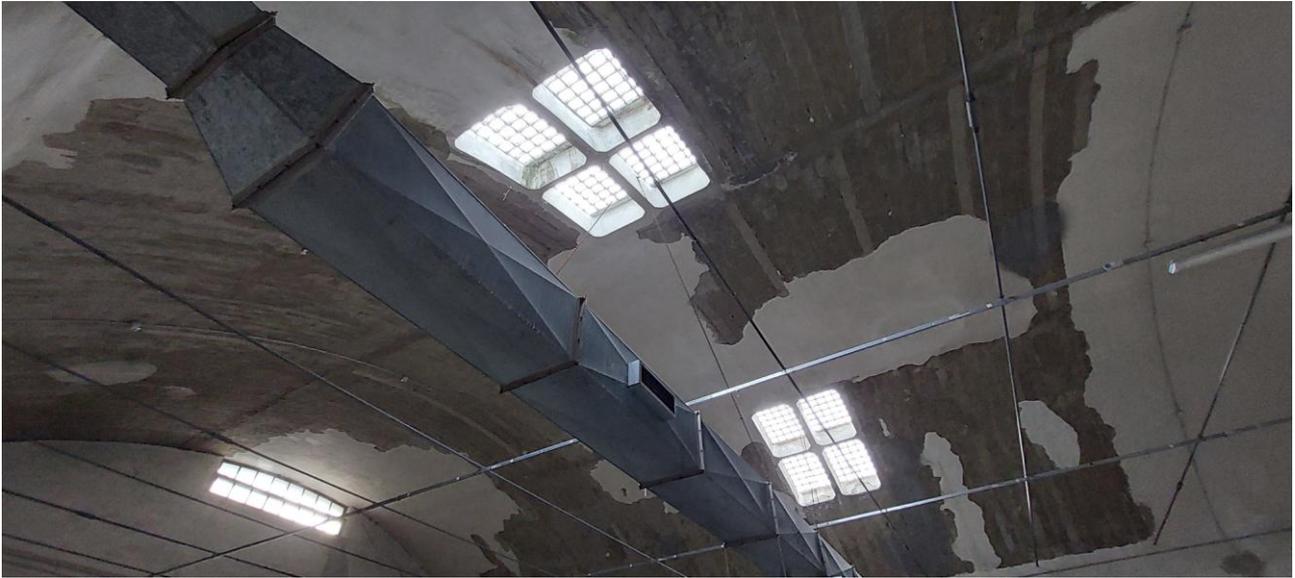
Foto 23. Dettaglio volta quarta campata

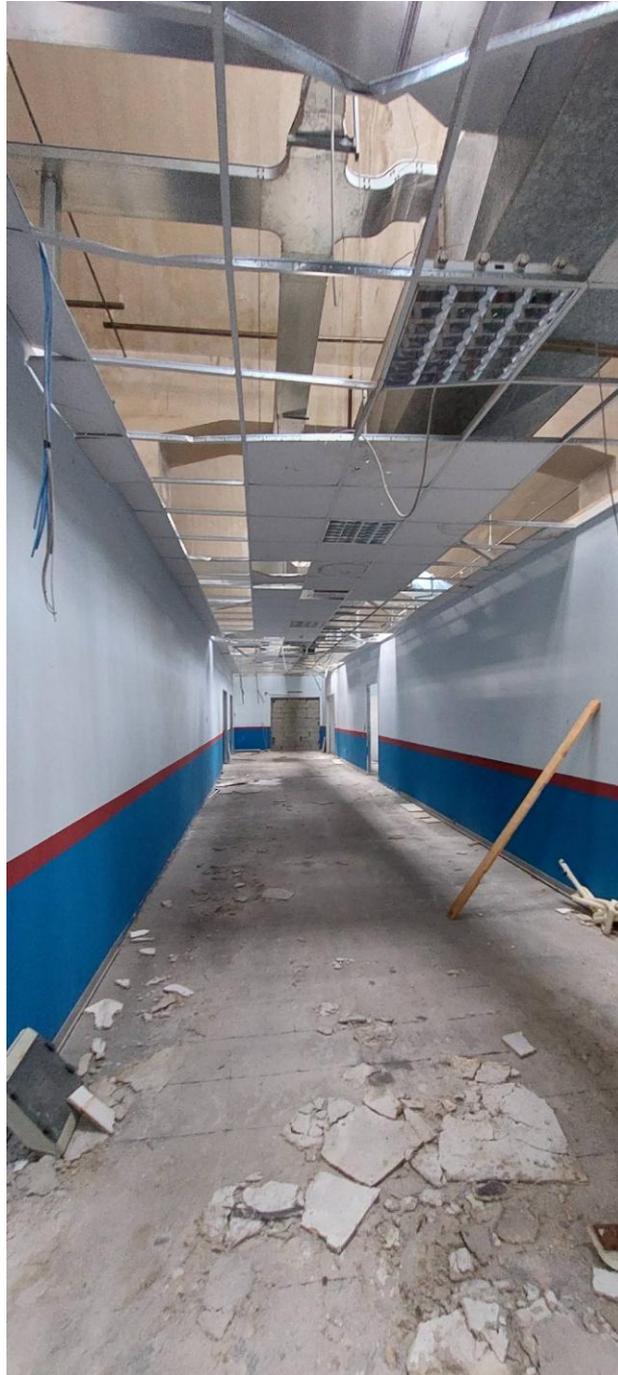
Foto 27. Dettaglio partizioni interne e controsoffitti, settima e ottava campata

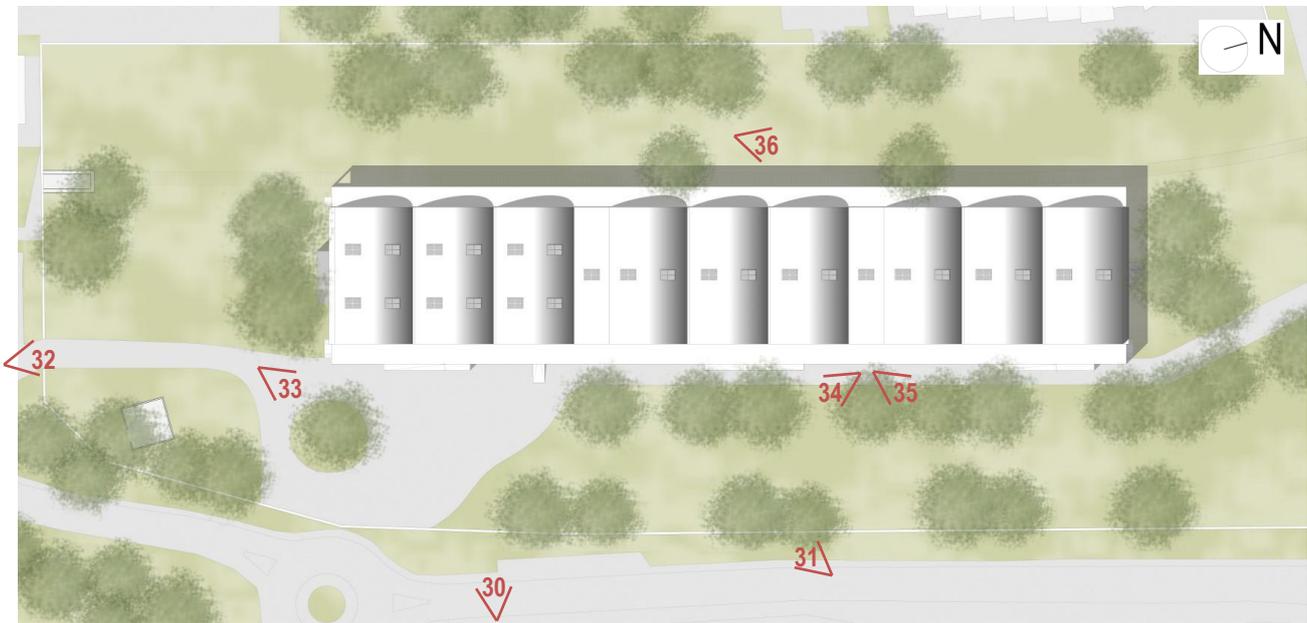
Planimetria con indicazione punti di ripresa – area esterna

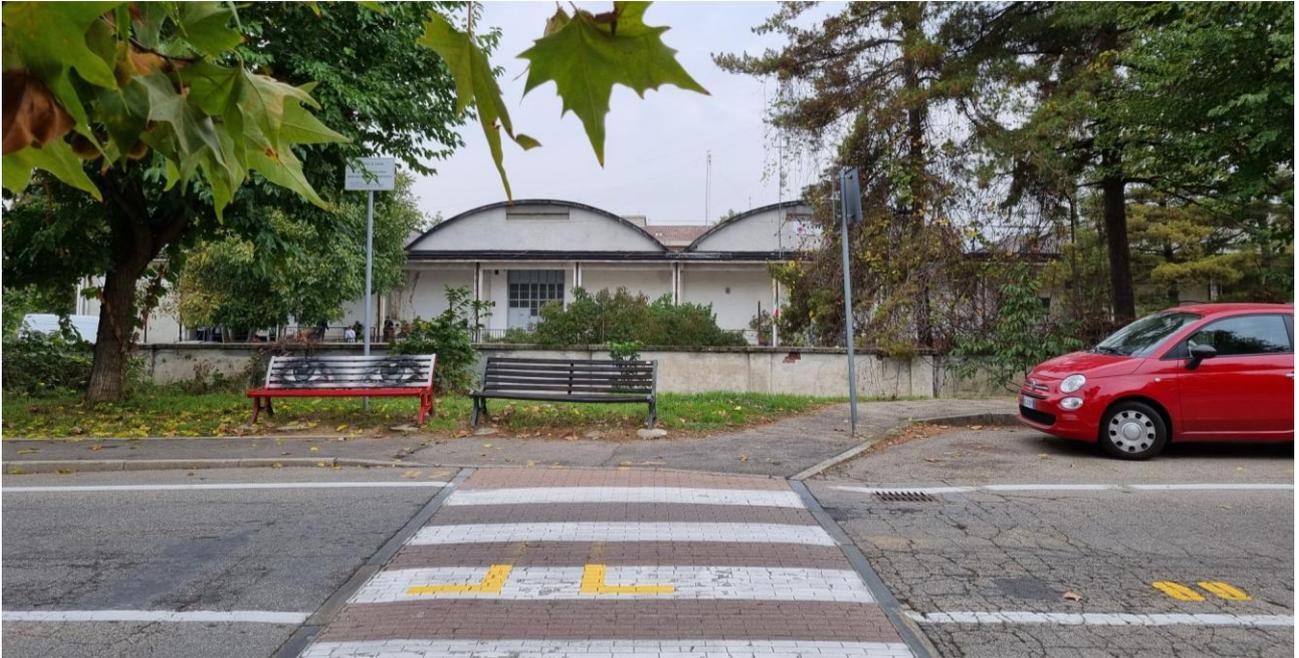
Foto 30. Muro di cinta e prospetto Est da Via Vittone

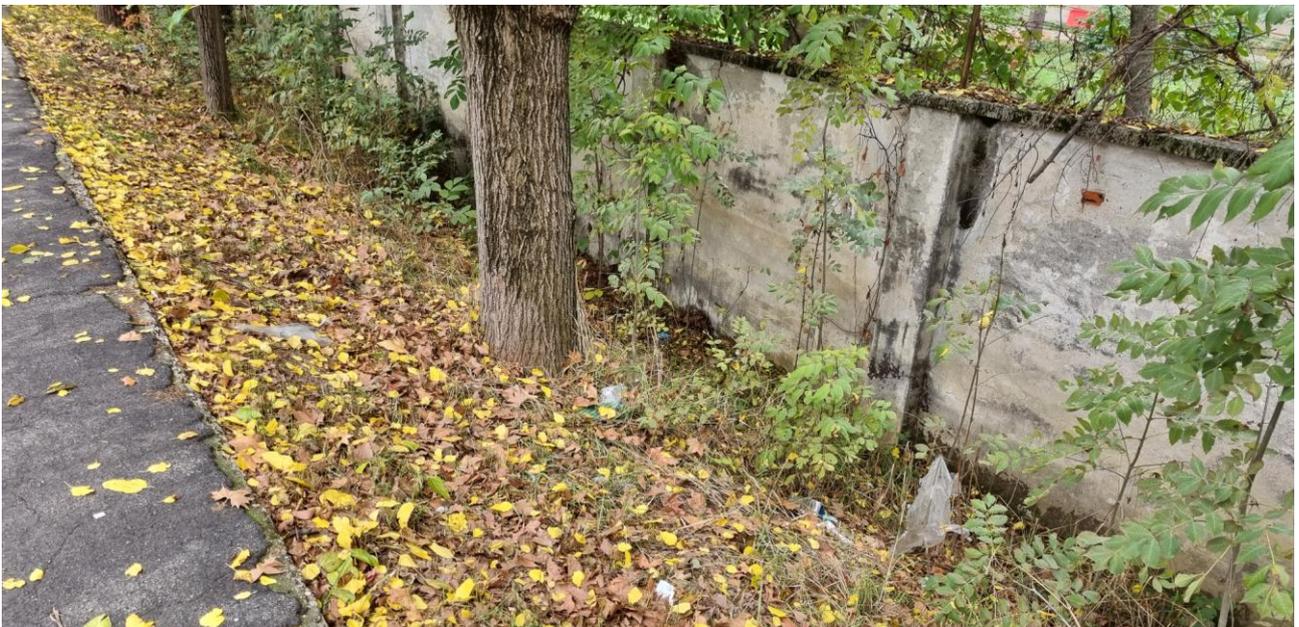
Foto 31. Scarpata laterale e muro di cinta lungo Via Vittone

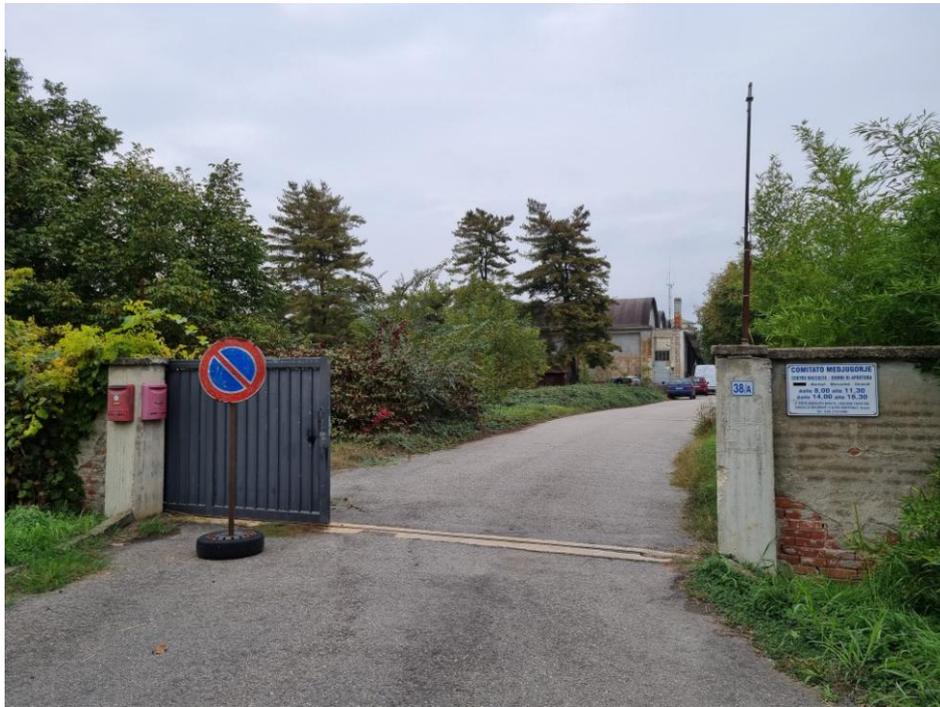
Foto 32. Accesso lato Sud e percorso carrabile

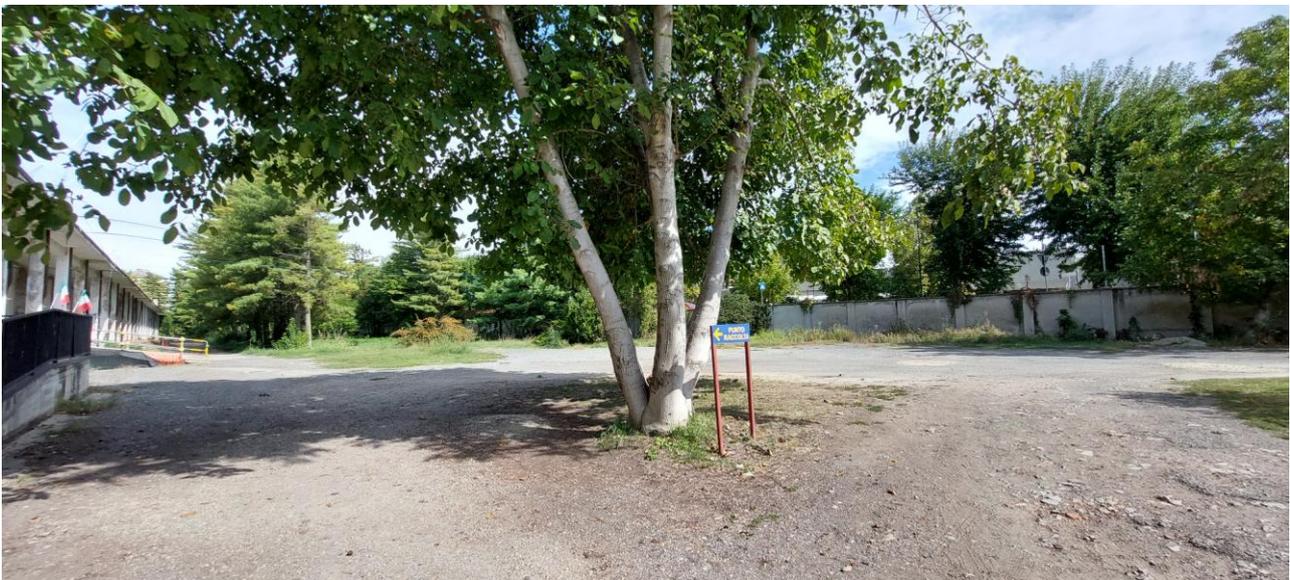
Foto 33. Area sterrata ad uso parcheggio lato Est

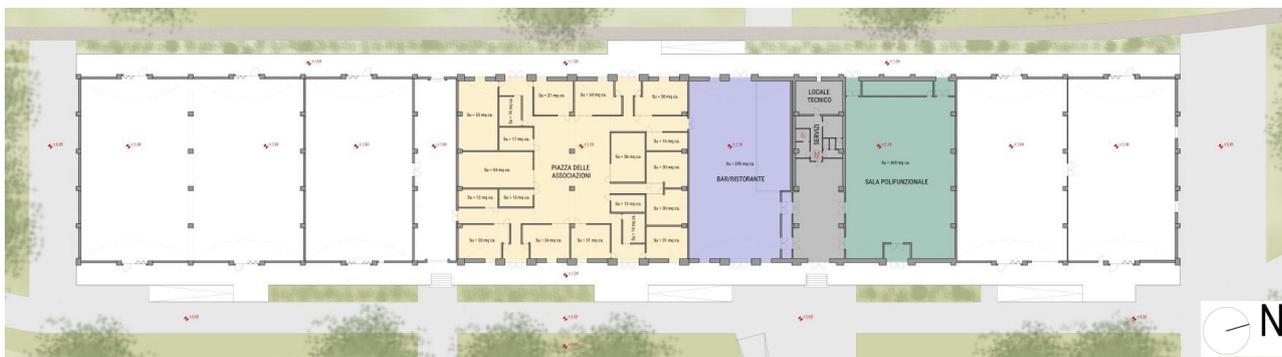
- La sesta campata viene invece destinata a un locale bar/ristorante, aperto non solo agli utenti specifici dell'edificio, ma soprattutto alla collettività come luogo centrale di ritrovo e socializzazione; tale ambiente comunica direttamente con la Piazza delle Associazioni all'imbocco del corridoio distributivo e con la manica bassa.

- Quest'ultima funge da raccordo e disimpegno tra il ristorante e la successiva campata, e contiene il blocco servizi igienici e il locale tecnico.
- La settima campata viene rifunzionalizzata come sala polifunzionale per conferenze, eventi culturali ed attività di pubblico spettacolo, un ambiente flessibile alle varie esigenze, che completa il mix funzionale richiesto dalla committenza.

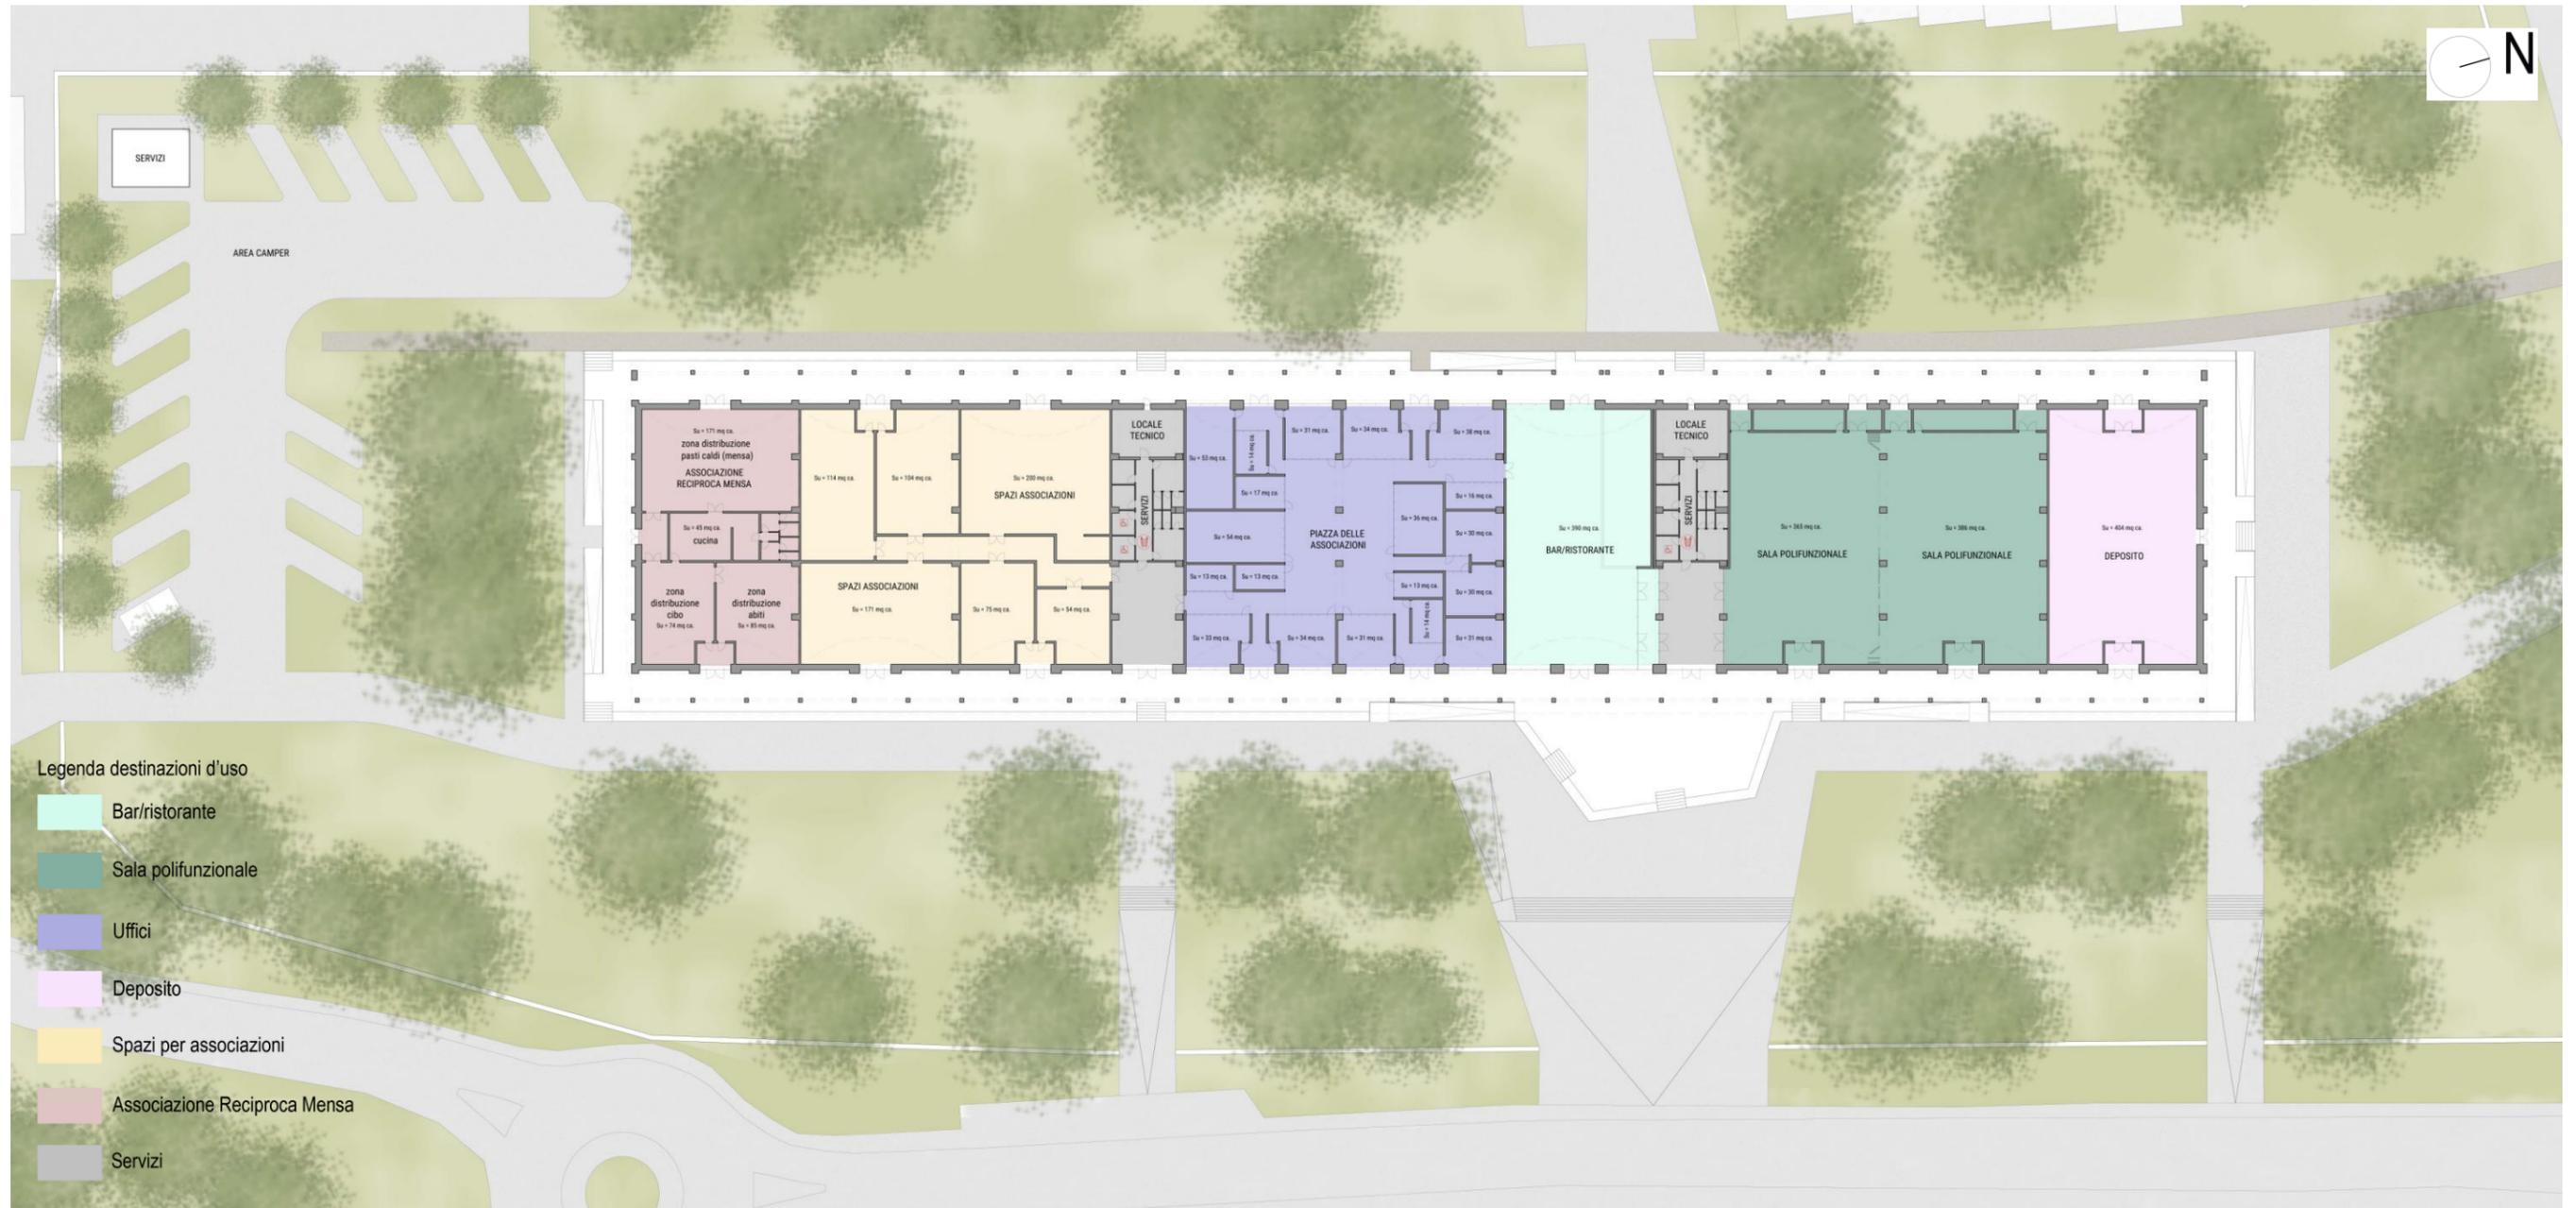
Pianta con destinazioni d'uso – scenario futuro

- Analogo approccio per gli impianti elettrici, che andrebbero a collegarsi alle linee dorsali principali e progettati sulle nuove funzioni.
- Aumento delle superfici vetrate in facciata, specialmente per gli uffici della Piazza delle Associazioni e per il ristorante.

- Nell'area esterna: creazione di un'area camper con annesso blocco servizi, nel settore a Sud-Ovest dell'edificio.
