REGIONE PIEMONTE
CITTÀ METROPOLITANA DI TORINO
Città di Chieri

RIGENERAZIONE DELL'AREA EX CASERMA SCOTTI QUALE POLO DELLA SOCIALITÀ

PROGETTO DI FATTIBILITÀ TECNICO ECONOMICA

Relazione Generale

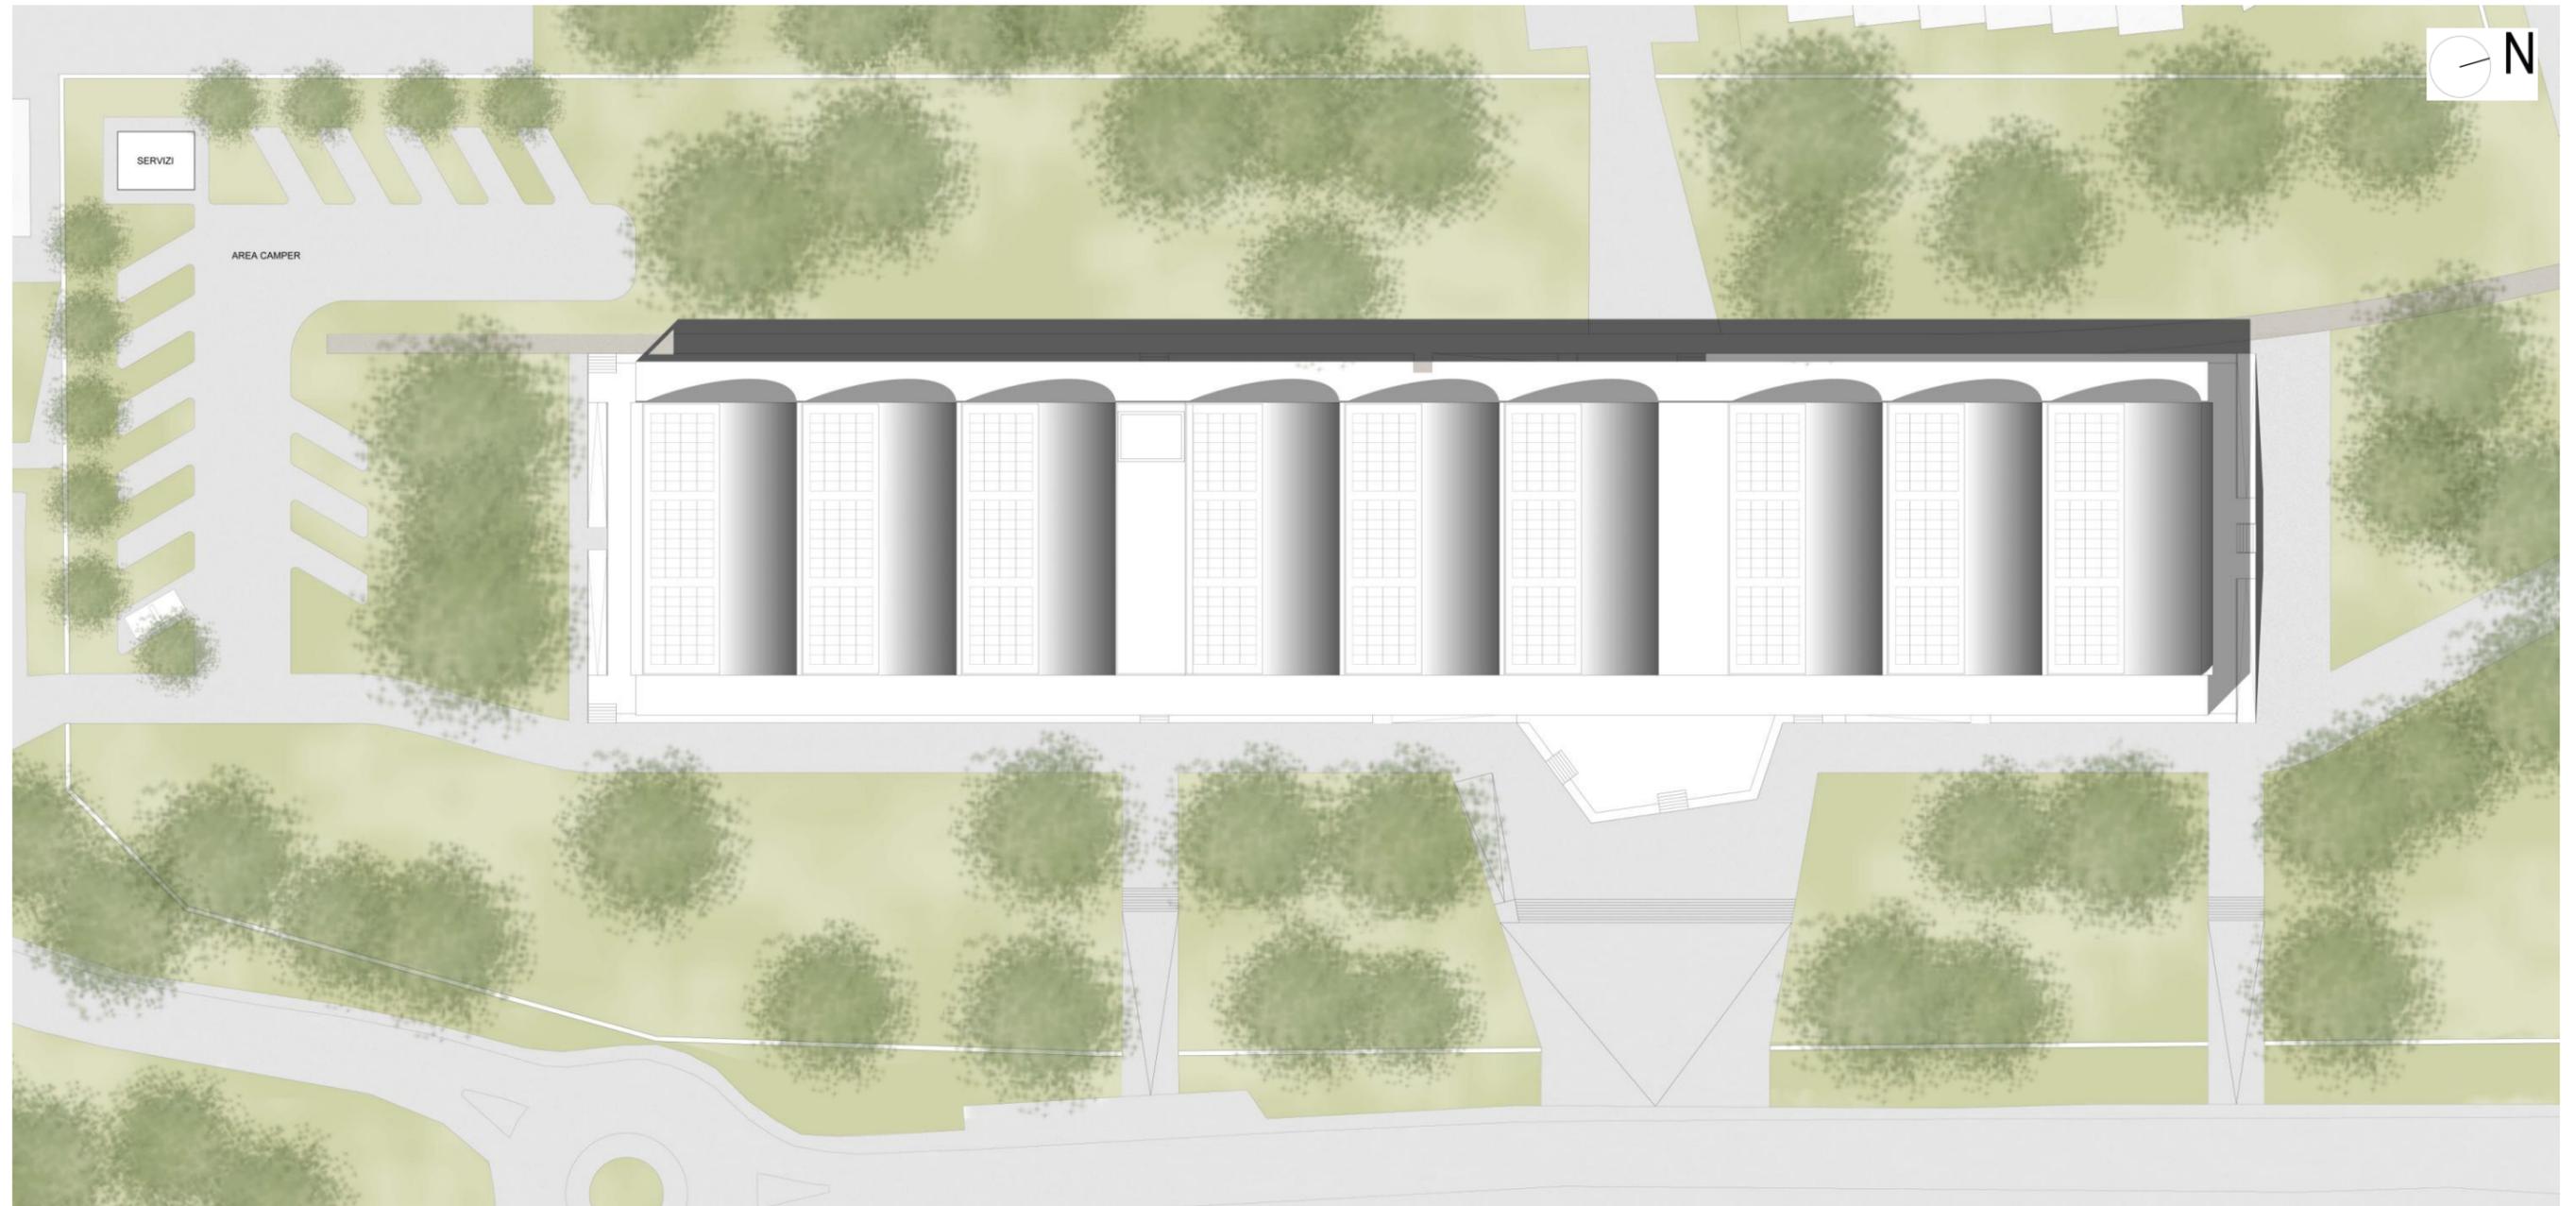
Planivolumetria copertura – scenario futuro

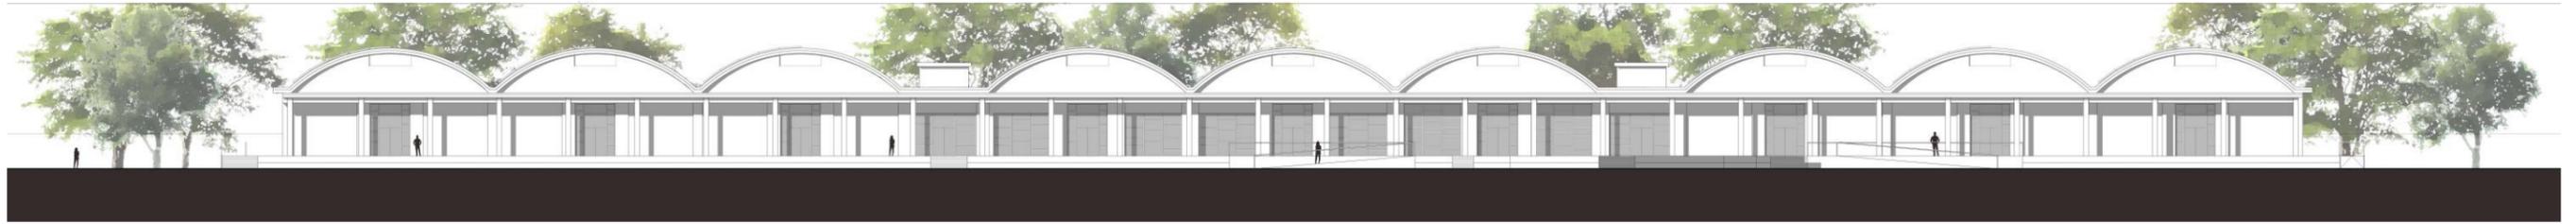
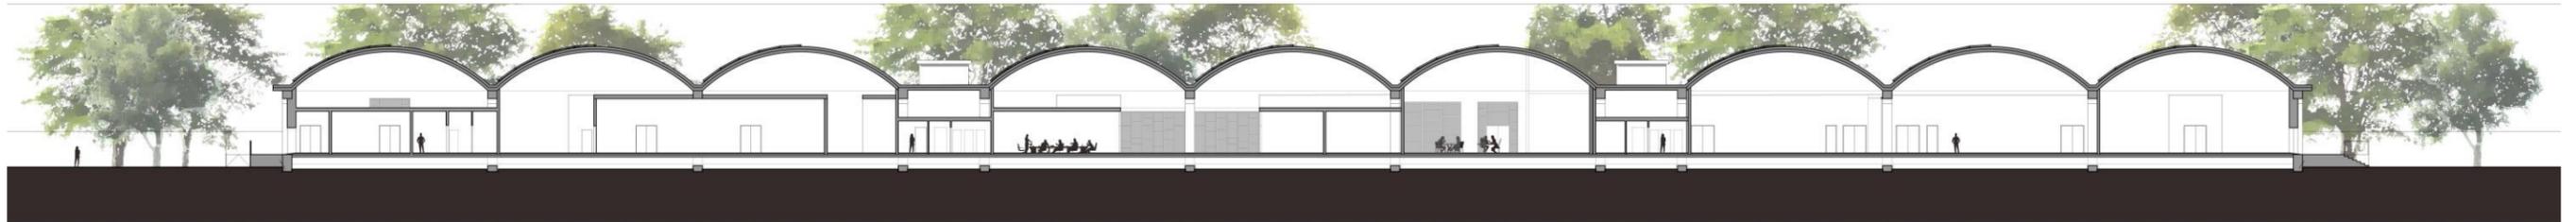
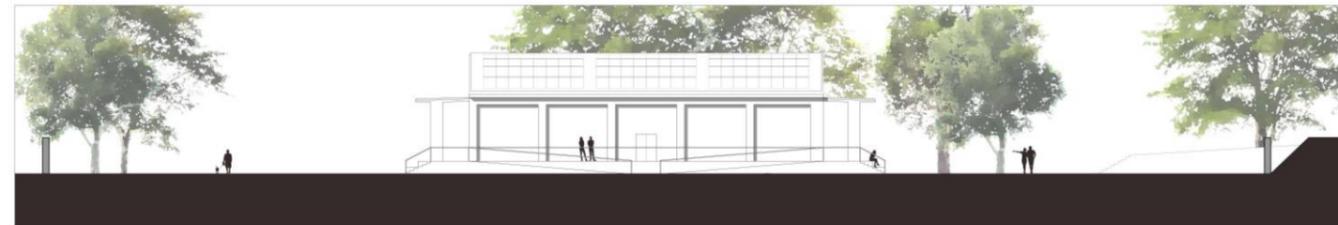
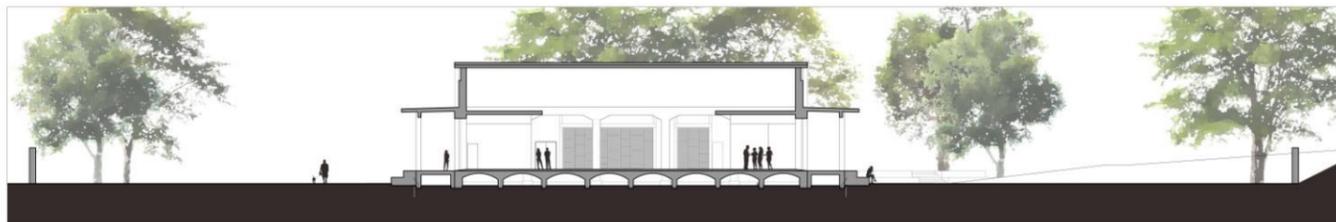
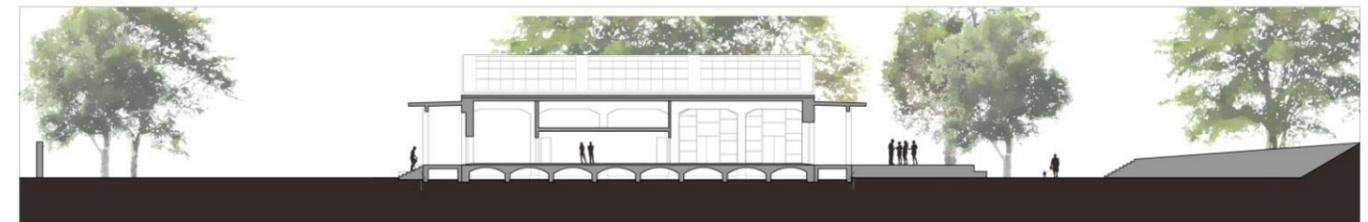
Prospetto Est; sezione longitudinale; prospetto Sud; sezioni trasversali – scenario futuro
